BILAN

SÉCURITÉ DU PERSONNEL EN INTERVENTION

SUR AUTOROUTES
CONCÉDÉES

2020

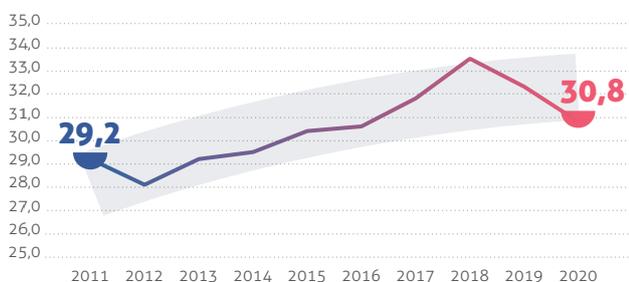
TAUX D'ACCIDENTS CORPORELS DE LA CIRCULATION (CLIENTS)

Globalement, sur les dix dernières années (2011 à 2020), les taux d'accidents corporels de la circulation ou de leurs victimes, qui avaient baissé sensiblement jusqu'en 2012, se sont quelque peu détériorés jusqu'en 2018 pour amorcer une nouvelle baisse depuis et atteindre à la fin de cette décennie le même niveau que celui relevé au début de cette période.

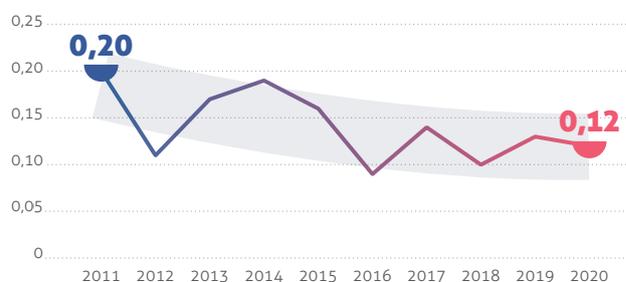
TAUX D'ACCIDENTS CORPORELS DU PERSONNEL

Dans le même temps, les taux des accidents corporels du personnel d'intervention ou des victimes de ces accidents sont très fluctuants selon les années et restent sensiblement au même niveau que celui enregistré au début de la période 2011-2020.

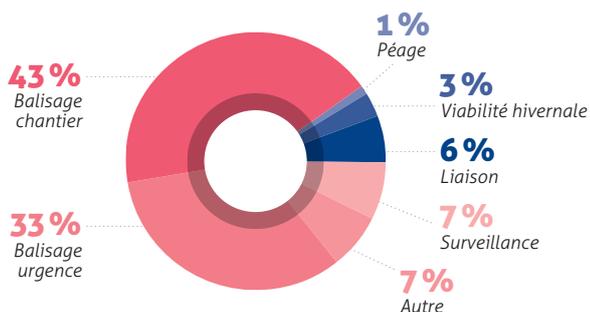
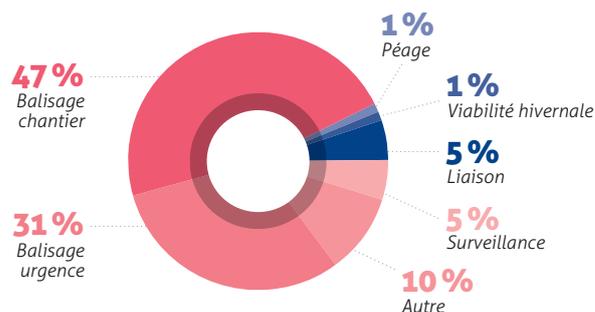
L'analyse comparative 2020 par rapport aux cinq dernières années fait apparaître une hausse de la part des accidents lors des opérations de balisage de chantier et lors des activités « Autre » (en 2020, il s'agit d'accidents impliquant les forces de l'ordre). Les parts des accidents relatifs aux autres activités restent dans les mêmes proportions.

Sur la période 2016-2020, 3 accidents sur 4 surviennent lors d'opérations de balisage de chantier ou d'urgence. Parmi ceux-ci, 67% sont des heurts de FLR ou FLU.

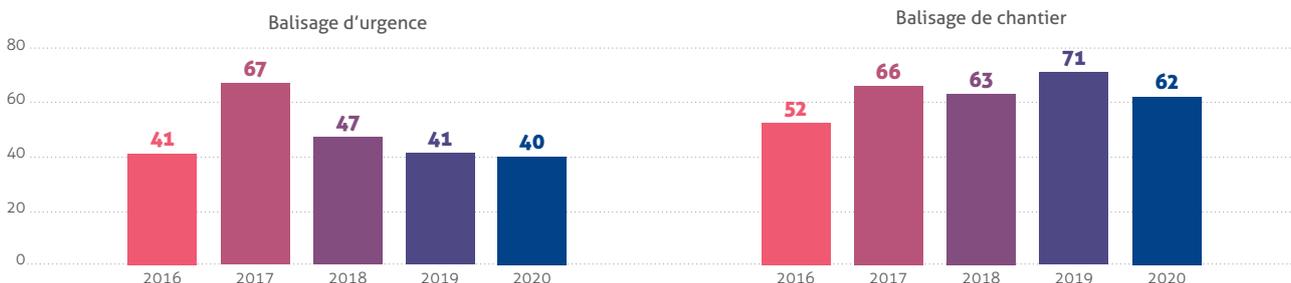
LES ACCIDENTS LORS DES BALISAGES D'URGENCE ET DE CHANTIER

En 2020, les accidents survenant lors des activités de balisage d'urgence sont stables par rapport aux années précédentes et en forte baisse par rapport à 2017. Les accidents en balisage de chantier sont en baisse par rapport à 2019 pour revenir au niveau enregistré en 2018.

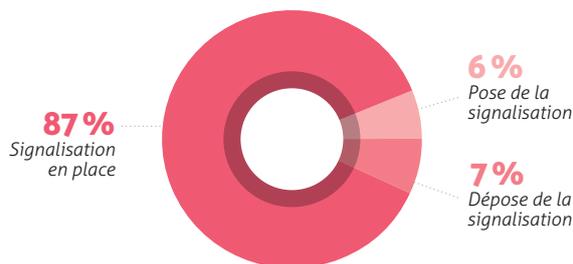
L'ACCIDENTALITÉ DES DIFFÉRENTES PHASES DES OPÉRATIONS DE BALISAGE DE CHANTIER ET D'URGENCE

Les accidents survenant lors des phases de pose ou dépose de la signalisation sont relativement peu nombreux (13% du total).

Toutefois, en considérant que les phases de pose ou dépose de la signalisation ne représentent que 1 à 3% du temps d'existence de la signalisation, le caractère accidentogène plus marqué et bien connu de ces phases particulières est mis en évidence.

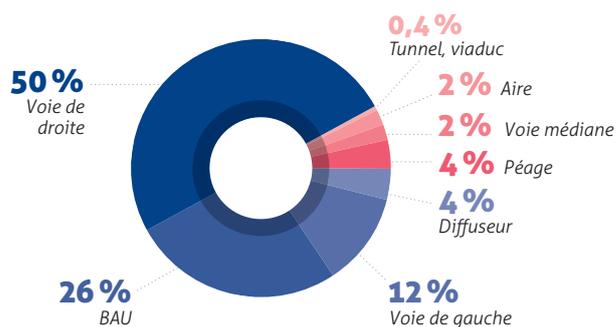
LA LOCALISATION DES ACCIDENTS

Plus de 3 accidents sur 4 se produisent sur la partie droite de la chaussée (BAU ou voie de droite), où ont lieu la grande majorité des interventions.

Sur BAU, 1 accident sur 2 se produit lors d'un balisage d'urgence (49%).

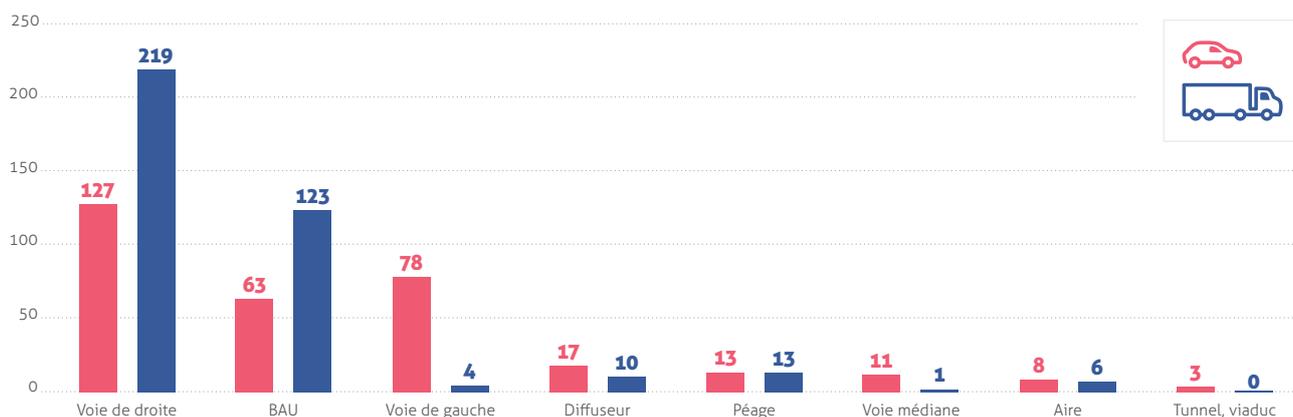
LA RÉPARTITION DES ACCIDENTS PAR VOIE SELON LE TYPE DE VÉHICULE HEURTANT (sur 696 accidents renseignés)

Les accidents survenant sur la voie de droite ou sur la bande d'arrêt d'urgence concernent plus particulièrement les poids lourds, qui roulent en majorité sur la voie de droite. À l'inverse, les accidents survenant sur la voie de gauche sont le fait des véhicules légers.

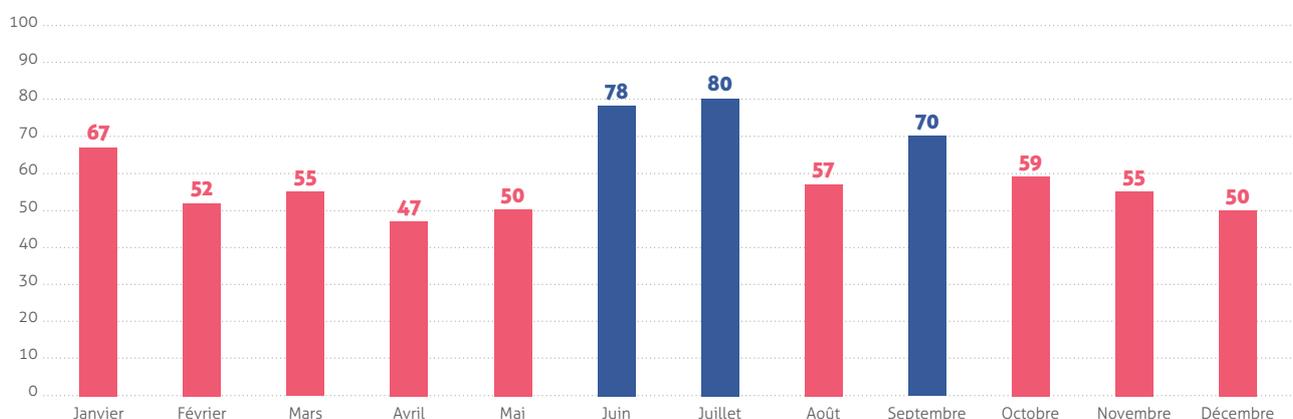
LA RÉPARTITION MENSUELLE DES ACCIDENTS

Les mois de **juin, juillet et septembre** comptabilisent le plus d'accidents du personnel sur la période 2016-2020, mais pour des raisons différentes :

- Les mois de **juin et septembre** correspondent à une période de grande activité pour les chantiers, notamment en raison d'une météo plus clémente. Ainsi, 49% des accidents survenus aux mois de juin et septembre se sont produits lors d'opérations de balisage de chantier, par rapport à une moyenne de 43% pour l'ensemble de l'année.
- Le mois de **juillet**, où peu de chantiers sont mis en place, correspond à une période de pointe de trafic avec de très nombreuses interventions d'urgence. Ainsi, 38% des accidents survenus au mois de juillet se sont produits lors d'opérations de balisage d'urgence, par rapport à une moyenne de 33% pour l'ensemble de l'année.

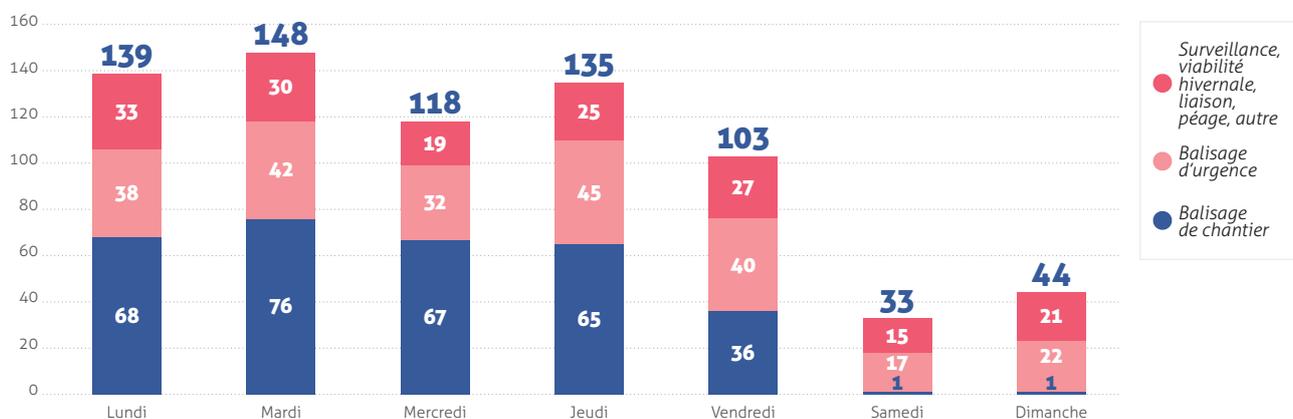
LA RÉPARTITION JOURNALIÈRE DES ACCIDENTS

3 accidents du personnel en intervention sur 4 surviennent entre le lundi et le jeudi. Les week-ends sont moins affectés par les accidents car ils sont moins concernés par la mise en œuvre de chantiers. Effectivement, 1 accident sur 2 survenant le week-end s'est produit lors d'opérations de balisage d'urgence.

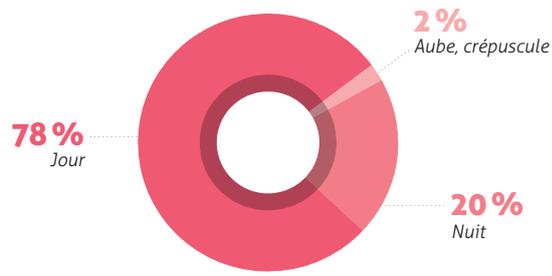
LA RÉPARTITION DES ACCIDENTS EN FONCTION DE LA LUMINOSITÉ

Près de 4 accidents sur 5 se produisent de jour. Globalement, la nuit, peu de balisages sont mis en œuvre ; ils concernent principalement des chantiers déployés sur des réseaux à fort trafic où la période nocturne est privilégiée pour limiter la gêne liée aux travaux.

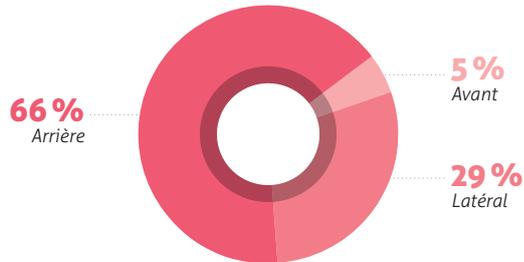
LE POINT D'IMPACT

2 véhicules sur 3 sont heurtés à l'arrière et plus de 1 sur 4 est heurté latéralement. Le nombre de heurts portant sur l'arrière gauche et le côté latéral gauche des véhicules représente 57% des heurts.

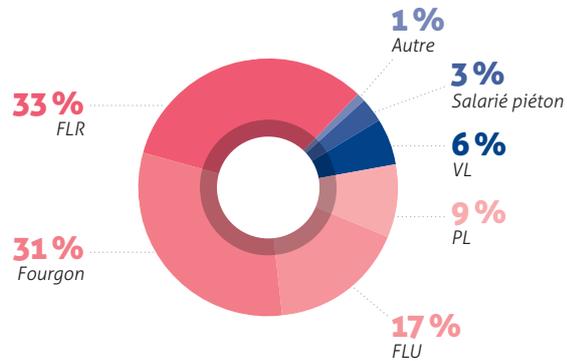
LES VÉHICULES ET INTERVENANTS HEURTÉS

La moitié des accidents concerne des heurts de flèches lumineuses (FLR ou FLU).

→ Les heurts de FLR se produisent principalement sur la voie de droite (74%) puis sur la voie de gauche (23%). Pour 69% des accidents, c'est la FLR d'avertissement, positionnée à cheval sur BAU/voie de droite, qui est heurtée.

→ Les heurts de FLU se produisent aussi principalement sur la voie de droite (89%).

Près de 1 accident sur 3 concerne un heurt de fourgon. 65% de ces heurts sont localisés sur la BAU. Plus de 2 heurts de fourgons en BAU sur 5 concernent un fourgon positionné pour intervenir en urgence afin de porter secours aux clients.

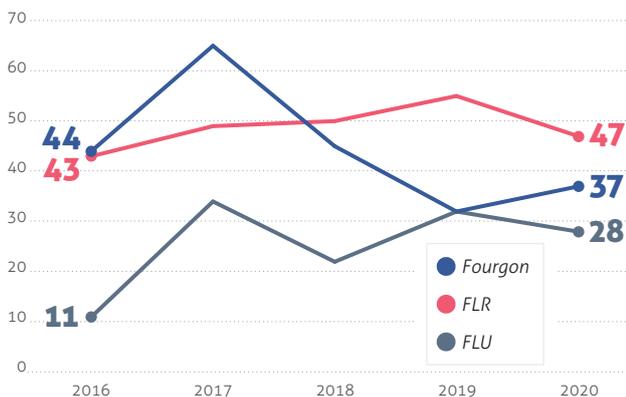
L'ÉVOLUTION DES HEURTS DE FLR, FLU ET FOURGONS

Les heurts de FLR affichent une tendance régulière à la hausse entre 2016 et 2019 pour amorcer une baisse en 2020. Les heurts de FLU, en forte hausse en 2017, sont ensuite très fluctuants selon les années tout en restant à un niveau élevé, proche de celui de 2017. Les heurts de fourgons, en forte hausse en 2017, enregistrent une forte baisse en 2018 et 2019 puis amorcent une nouvelle hausse en 2020. Les fourgons sont le plus fréquemment percutés sur la BAU, notamment par des dépôts de PL. 70% des fourgons heurtés sur BAU le sont par un PL.

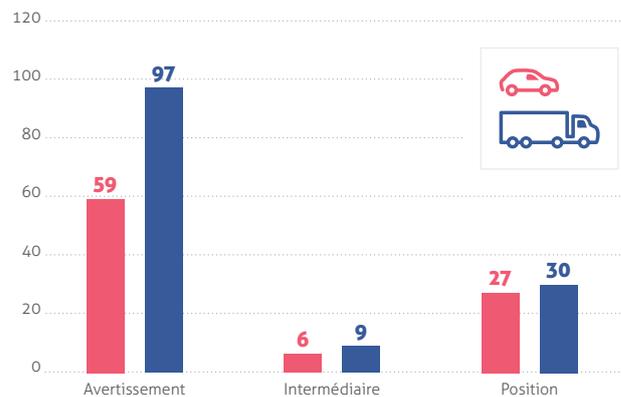
LA RÉPARTITION DES ACCIDENTS AVEC HEURT DE FLR SELON LE TYPE DE VÉHICULE HEURTANT ET LA POSITION DE LA FLR

Les PL heurtent majoritairement la FLR d'avertissement (dans près de 3 cas sur 4).

La FLR de position, quant à elle, est heurtée à part égale par des VL et des PL.

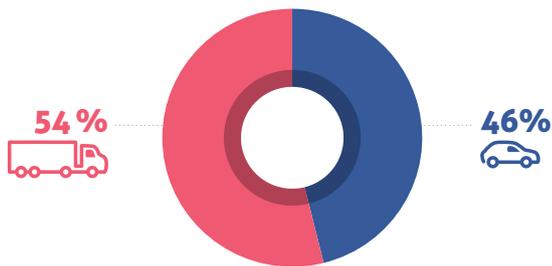
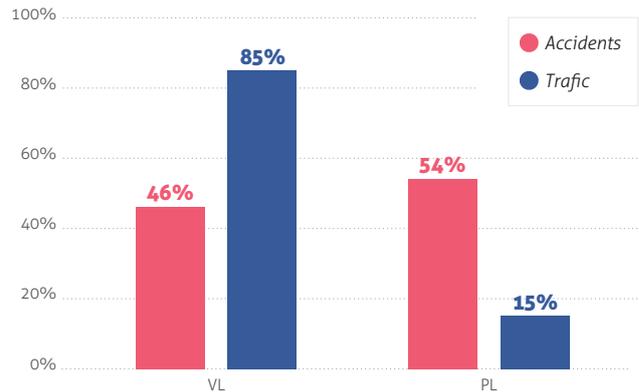
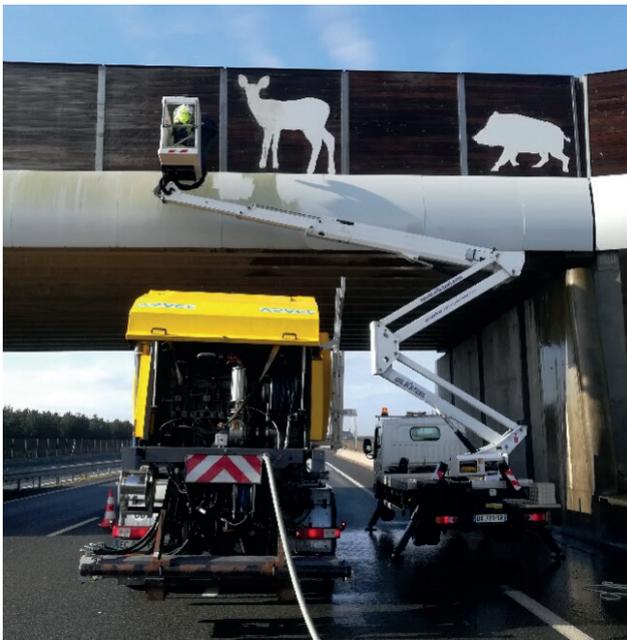
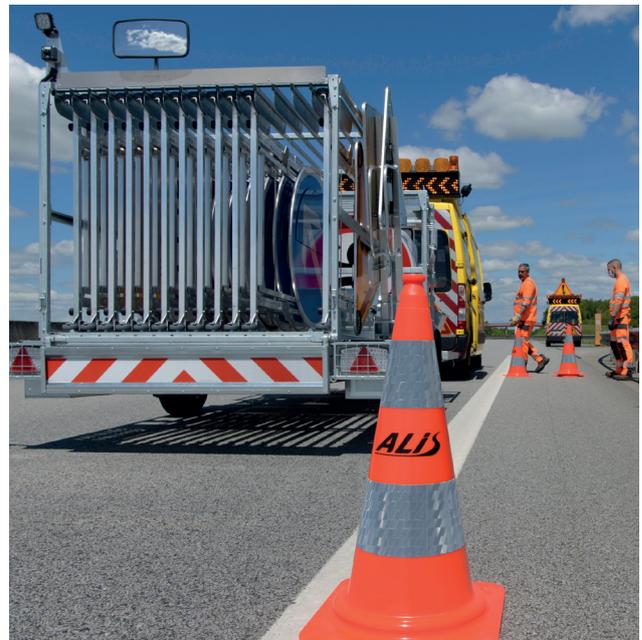
LES VÉHICULES CLIENTS IMPLIQUÉS

Sur la période 2016-2020, les PL clients sont impliqués dans plus de 1 accident sur 2 (entre 49% et 58% selon les années).

Une sur-représentation des PL s'observe dans les accidents, par rapport à leur présence dans le trafic (15%) ; ceux-ci circulent majoritairement sur la partie droite de la chaussée où sont plus fréquemment les intervenants et les balisages. Ils ont également plus de difficultés à se décaler à l'approche des FLR.

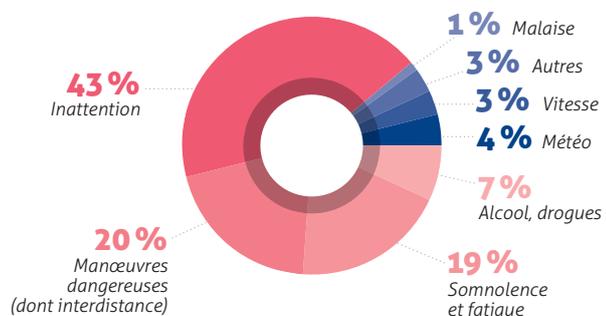
LES FACTEURS À L'ORIGINE DES ACCIDENTS DU PERSONNEL EN INTERVENTION

Les facteurs « Inattention* » et « Somnolence et fatigue » sont à l'origine de plus de 3 accidents du personnel sur 5. Le facteur « Manœuvres dangereuses » intervient pour 20% des accidents, et « Alcool/drogues » pour 7% de ceux-ci.

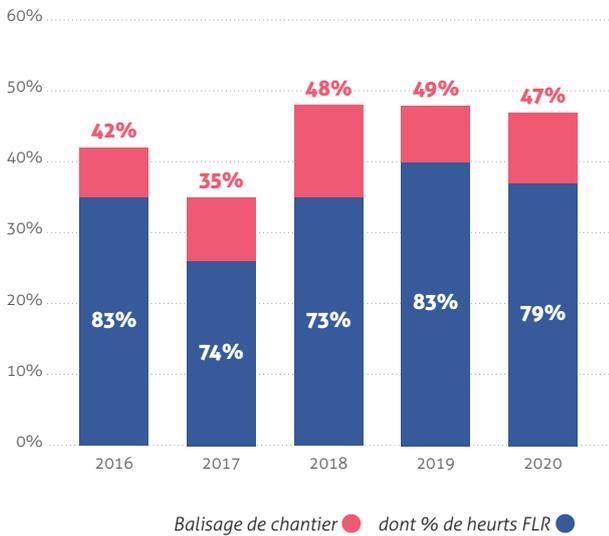
L'ÉVOLUTION DE LA PART DES ACCIDENTS LORS D'OPÉRATIONS DE BALISAGE DE CHANTIER

Sur la période 2016-2020, 44 % des accidents du personnel surviennent lors d'opérations de balisage de chantier.

- 78 % concernent un heurt de FLR et 17 % un heurt de fourgon ;
- 62 % se situent sur la voie de droite, 21 % sur la voie de gauche et 12 % sur la BAU ;
- 73 % des heurts se produisent par l'arrière et 23 % par le côté latéral gauche ;
- 58 % des heurts sont provoqués par un PL client ;
- 4 % sont des accidents corporels pour le personnel ;
- 88 % des accidents se produisent entre le lundi et le jeudi ;
- 84 % des accidents se produisent de jour.

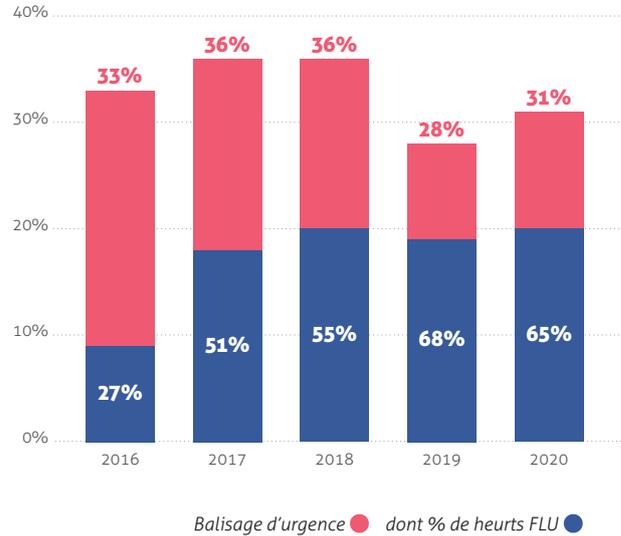
L'ÉVOLUTION DE LA PART DES ACCIDENTS LORS D'OPÉRATIONS DE BALISAGE D'URGENCE

Sur la période 2016-2020, 33 % des accidents du personnel surviennent lors d'opérations de balisage d'urgence.

- 53 % concernent un heurt de FLU et 29 % un heurt de fourgon ;
- 90 % se situent sur la partie droite de la chaussée : 51 % sur la voie de droite et 39 % sur la BAU ;
- 69 % des heurts se produisent par l'arrière et 29 % par le côté latéral gauche ;
- 59 % des heurts sont provoqués par un PL client ;
- 6 % sont des accidents corporels pour le personnel ;
- 83 % des accidents se produisent en semaine (jours ouvrés) ;
- 77 % des accidents se produisent de jour.

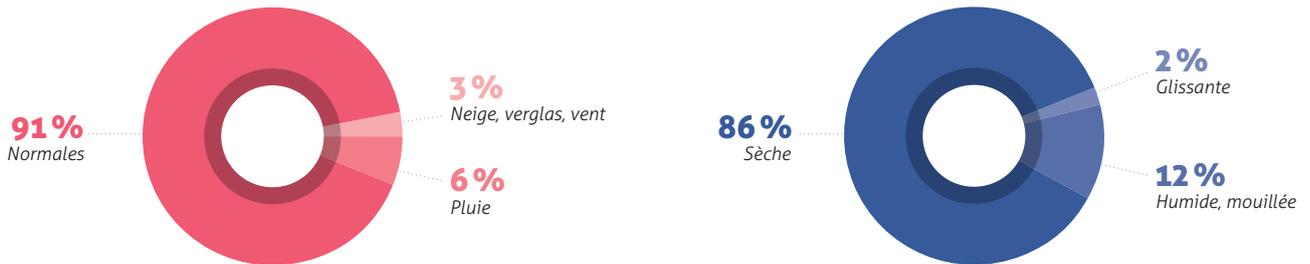
LES CONDITIONS MÉTÉO ET L'ÉTAT DE LA SURFACE (667 accidents renseignés)

Les accidents du personnel en intervention ont principalement lieu lors de conditions météorologiques normales et sur chaussée sèche. Ces données corroborent les tendances observées dans l'accidentologie générale.

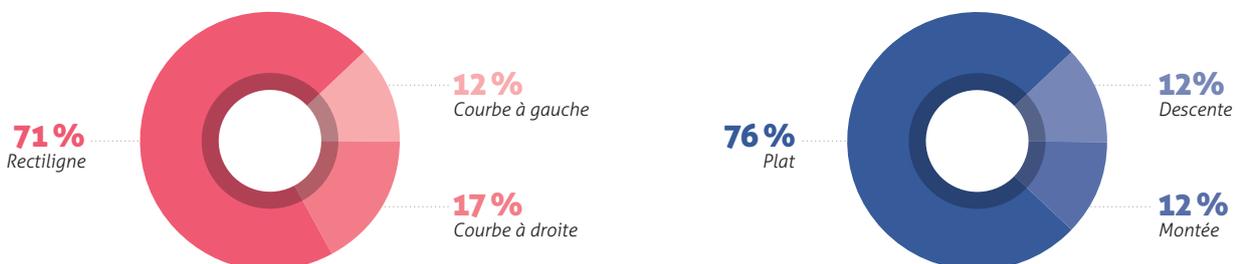
LE TRACÉ EN PLAN ET LE PROFIL EN LONG (642 accidents renseignés)

Près de 30% des accidents se produisent sur un tracé en courbe, ce qui souligne le caractère plus sensible de ces zones, qui correspondent à un linéaire de tracé dont le pourcentage par rapport au total est sensiblement inférieur à 30%.

Près de 25% des accidents se produisent sur un profil en long défavorable, ce qui souligne le caractère plus sensible de ces zones, qui correspondent à un linéaire de tracé dont le pourcentage par rapport au total est sensiblement inférieur à 25%.
